LA RELATION ENTRE LE PLISSEMENT DES MEMBRANES DE TOITURE ET LA STABILITÉ DIMENSIONNELLE DES MATÉRIAUX

SOMMAIRE DE LA PUBLICATION DE JUN TATARA ET LORNE RICKETTS DE RDH BUILDING SCIENCE INC.
PRÉSENTÉE LORS DU 15TH CANADIAN CONFERENCE ON BUILDING SCIENCE AND TECHNOLOGY À VANCOUVER
EN NOVEMBRE 2017 DE MÊME QUE LORS DU RCI 2018 INTERNATIONAL CONVENTION À HOUSTON EN MARS 2018.

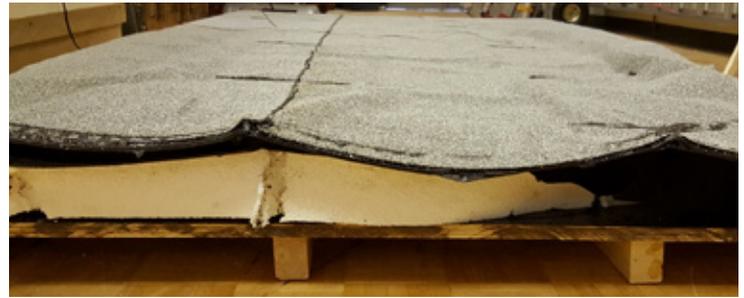
Les essais en laboratoire effectués sur les différentes combinaisons de composants d'assemblages de toiture ont démontré que les plis n'apparaissent que lorsque l'isolant de PSE était inclus dans un échantillon (page 3, en haut à droite). Nous avons également constaté que la dimension de l'espace vide entre les panneaux isolants a changé dans tous les échantillons, mais que l'espace vide pour ceux contenant de l'isolant de PSE était beaucoup plus grand, particulièrement à des températures élevées. De plus, ce changement est permanent avec le PSE, puisqu'il ne reprend pas sa forme initiale lorsque la température redevient ambiante à la fin de l'essai (page 3, en bas).

Spécimen de toit EPS après chauffage

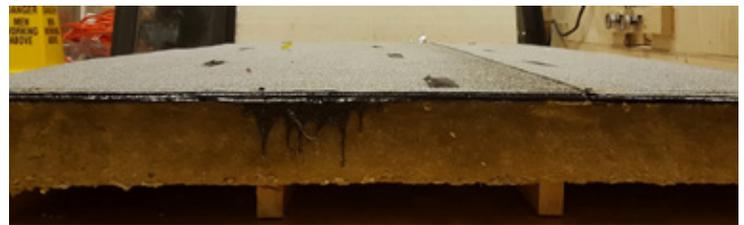
Spécimen de toit de laine minérale après chauffage

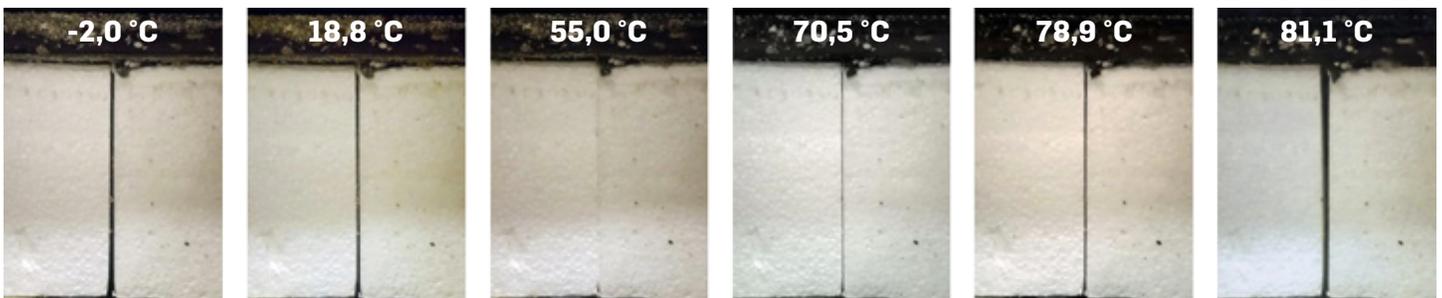
Panneaux isolants EPS

Photo de l'écart entre les panneaux isolants pendant l'exposition à un chauffage uniforme et au refroidissement des spécimens de toit.
