LA RELATION ENTRE LE PLISSEMENT DES MEMBRANES DE TOITURE ET LA STABILITÉ DIMENSIONNELLE DES MATÉRIAUX

SOMMAIRE DE LA PUBLICATION DE JUN TATARA ET LORNE RICKETTS DE RDH BUILDING SCIENCE INC.
PRÉSENTÉE LORS DU 15TH CANADIAN CONFERENCE ON BUILDING SCIENCE AND TECHNOLOGY À VANCOUVER
EN NOVEMBRE 2017 DE MÊME QUE LORS DU RCI 2018 INTERNATIONAL CONVENTION À HOUSTON EN MARS 2018.

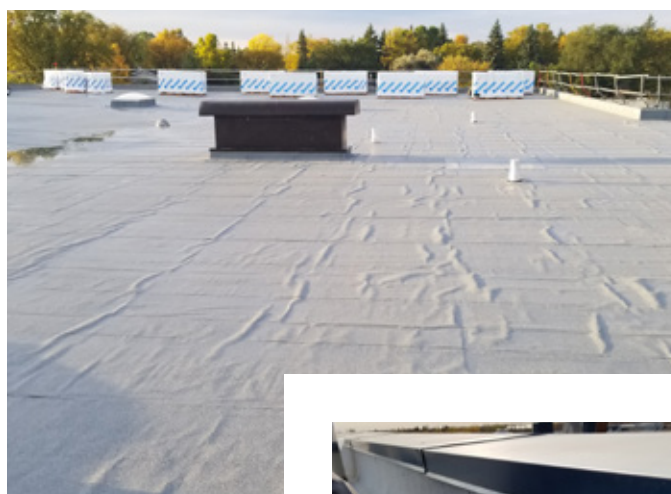
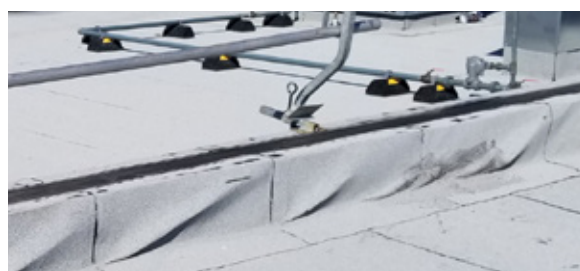
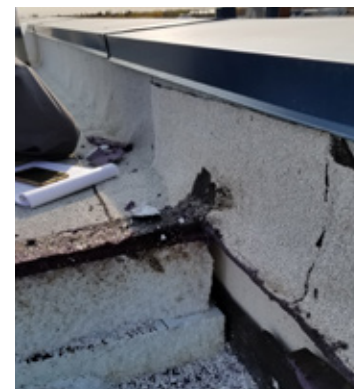
Des membranes de toiture bicouches à base de bitume modifié au SBS (styrène-butadiène-styrène) affectées par des problèmes de plissement ont été observées sur le terrain. Ce plissement peut indiquer une tension excessive sur la membrane et entraîner des défaillances prématurées telles que l'ouverture des chevauchements, l'abrasion de la surface surélevée et l'accumulation d'eau.

L'analyse préliminaire de ces problèmes a montré que les plis sont souvent liés à la présence d'isolant en polystyrène expansé dans l'assemblage de toiture. Lorsque des ouvertures exploratoires sont réalisées, des espaces vides entre les panneaux isolants ainsi qu'entre les panneaux isolants et les parapets sont fréquents. Pour approfondir cette question, une étude en laboratoire a été entreprise.

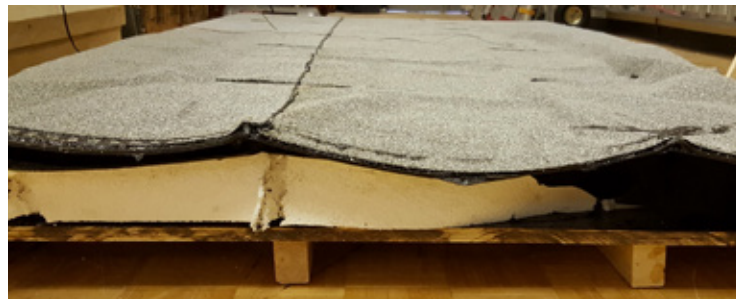
Spécimen de toit EPS après chauffage

Les essais en laboratoire effectués sur les différentes combinaisons de composants d'assemblages de toiture ont démontré que les plis n'apparaissent que lorsque l'isolant de PSE était inclus dans un échantillon (page 3, en haut à droite). Nous avons également constaté que la dimension de l'espace vide entre les panneaux isolants a changé dans tous les échantillons, mais que l'espace vide pour ceux contenant de l'isolant de PSE était beaucoup plus grand, particulièrement à des températures élevées. De plus, ce changement est permanent avec le PSE, puisqu'il ne reprend pas sa forme initiale lorsque la température redevient ambiante à la fin de l'essai (page 3, en bas).

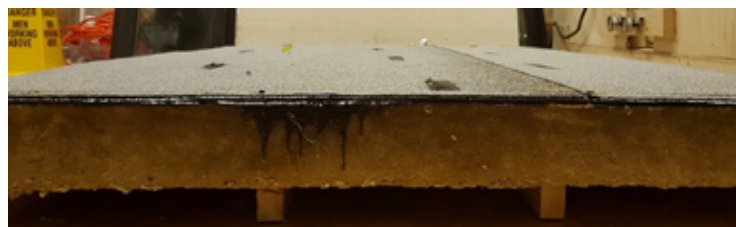
Spécimen de toit de laine minérale après chauffage
